Društvo
Novo mesto

Številka: 15-2019-DNM
Datum: 4. 4. 2019

Zadeva: Odprto pismo Direkciji RS za infrastrukturo o stanju Ločenskega mostu v Novem mestu

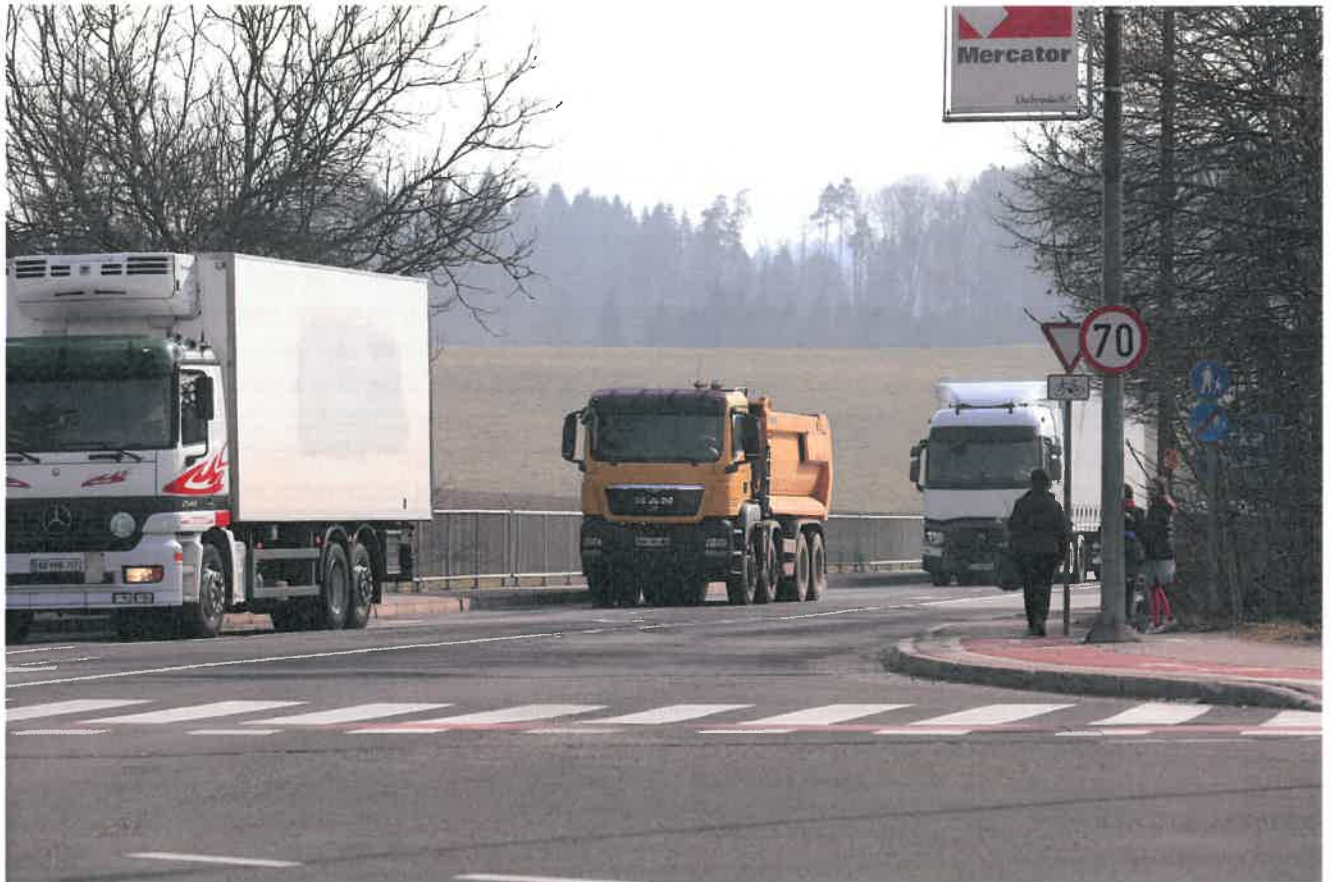
- Vozila, vključno s težkimi kamioni, z neprimerno hitrostjo, ki jim dovoljuje prometni znak omejitve hitrosti na 70 km/h na vstopu na most iz Andrijaničeve ceste oz. križišča (slika 1), povzročajo silne dinamične učinke - vibracije, ki jih posebej občutijo vozila na zadnjem polju in na sredini mostu, saj most opazno zaniha, zaradi česar so občutki voznikov izredno neprijetni. Poleg tega opažamo, da vozila vozijo navzdol po klancu Andrijaničeve ceste pogosto z večjo hitrostjo od 70 km/h, ker skušajo izkoristiti še možno prevoznost v semaforiziranem križišču. Po drugi strani pa na desnem bregu reke Krke pred vstopom na most stoji prometni znak z omejitvijo hitrosti na 50 km/h (sliki 2a in 2b).

- Ureditev peš prometa na mostu je popolnoma neberljiva. Gledano z levega brega (ločenskega) prometni znak obstaja samo na gorvodnem pločniku (slika 3), na dol vodnem pločniku pa ni znaka in tudi ni obvestila o načinu uporabe tega pločnika (ni ne režima ne prepovedi), gledano z desnega brega na vstopu na most pa ni nobene prometne signalizacije (slika 4).

Slika 1 in 3: Neustrezni prometni znak na vstopu na Ločenski most iz križišča v Ločni, ki dovoljuje vožnjo po mostu do 70 km/h, slabo viden pa je tudi moder prometni znak, ki prepoveduje vožnjo kolesarjem po površinah, ki so namenjene pešcu (foto: Boštjan Pucelj).

2. V Društvu Novo mesto na podlagi zgornjih ugotovitev podajamo Direkciji RS za infrastrukturo pobudo za postavitve ustrežnejše prometne signalizacije v ločenskem križišču in v območju Ločenskega mostu s ciljem umirjanja prometa in povečanja prometne varnosti ter varnejšega gibanja pešcev na mostu in pod mostom, kot tudi za zamenjavo očitno dotrajane semaforne infrastrukture v Ločenskem križišču ter prilagoditev intervalov za varno prečkanje pešcev.

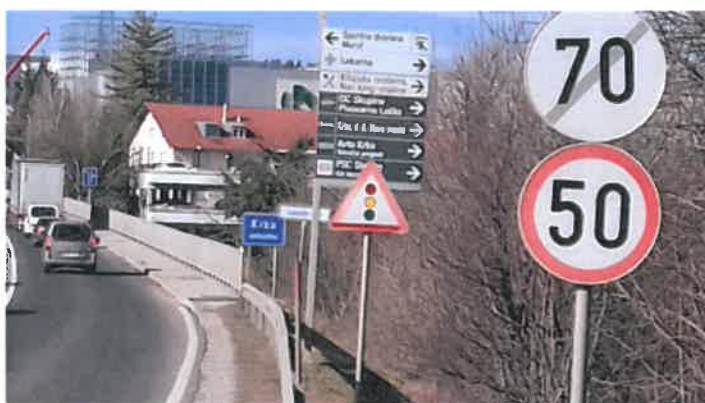
- Neustrezno je postavljen tudi prometni znak z omejitvijo hitrosti na 50 km/uro na Levičnikovi cesti (slika 4), ki stoji pred mostom, torej za priključkom lokalne ceste iz Ragovega oz. vasi Krka. Ta bi dejansko moral stati pred priključkom, ker bi tako omejil hitrost na 50 km/uro pred cestnim priključkom za vozila iz smeri Žabje vasi.

Slika 2a in 4: Prometni znak z omejitvijo hitrosti na 50 km/h stoji tik pred vstopom na most iz smeri Žabje vasi in ne pred cestnim priključkom iz smeri Ragovega oz. vasi Krke, kar bi bilo iz vidika prometne varnosti primernejša rešitev. Zlasti iz smeri Žabje vasi tudi pogrešamo prometne znake za usmerjanje kolesarskega in pešaškega prometa (foto: Slobodan Novakovič).

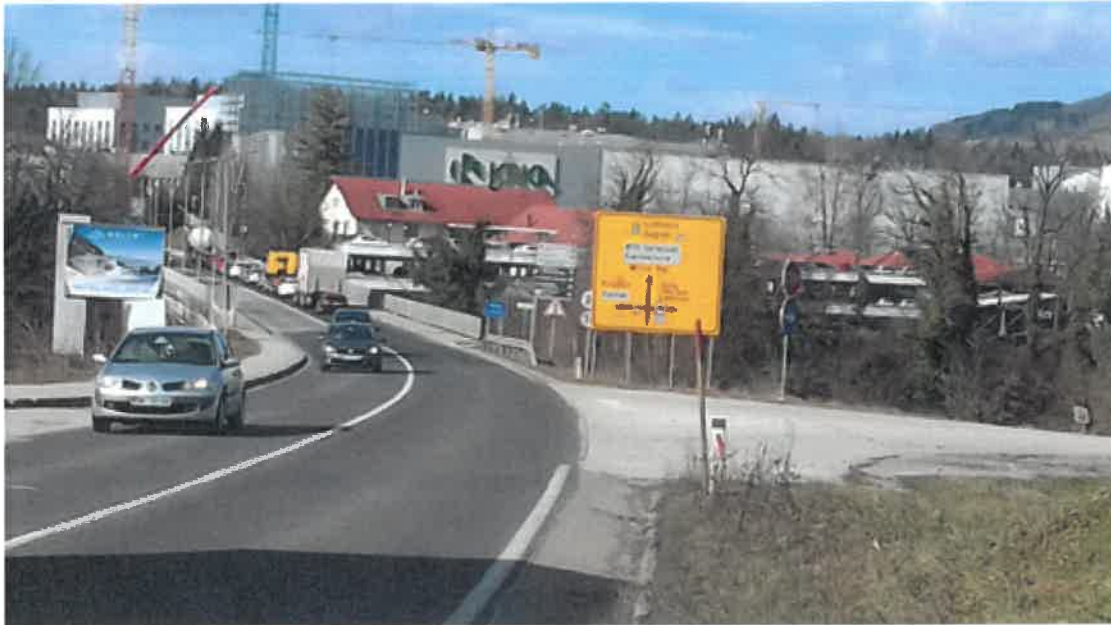
Slika 2b: Prometni znak z omejitvijo hitrosti na 50 km/h bi moral po mnenju Društva Novo mesto zaradi zagotavljanje prometne varnosti stati pred priključno cesto (foto: Slobodan Novakovič).

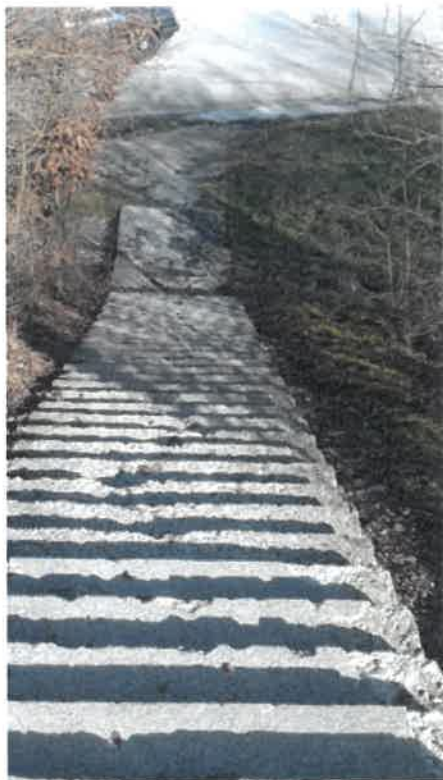
- Primer: pešec, ki se napoti iz levega na desni breg, če hodi po dolvodnem pločniku in je namenjen proti mestu po Ragoovski cesti, se mora (ker na koncu mostu ni prehoda za pešce) po dotrajanih in nevarnih stopnicah (slika 5) usmeriti pod mostom na neurejeno cesto. Enako velja za pešca, ki bo uporabil gorvodni pločnik in je namenjen v vas Krka. Na neprimerno ureditev pešcevih površin je Krajevna skupnost Ločna – Mačkovec že večkrat neuspešno opozorila Mestno občino Novo mesto, kjer so prehod za pešce na tem delu mostu zavrnili, ker bi bil preveč nevaren zaradi dovoljene hitrosti 70 km/uro po mostu iz smeri Ločne (?).

Slika 5: Povsem dotrajano in nevarno stopnišče, ki povezuje most z nižje potekajočo cesto med Ragovim in vasjo Krko, ki je brez pločnika in razsvetljave (foto: Slobodan Novakovič).

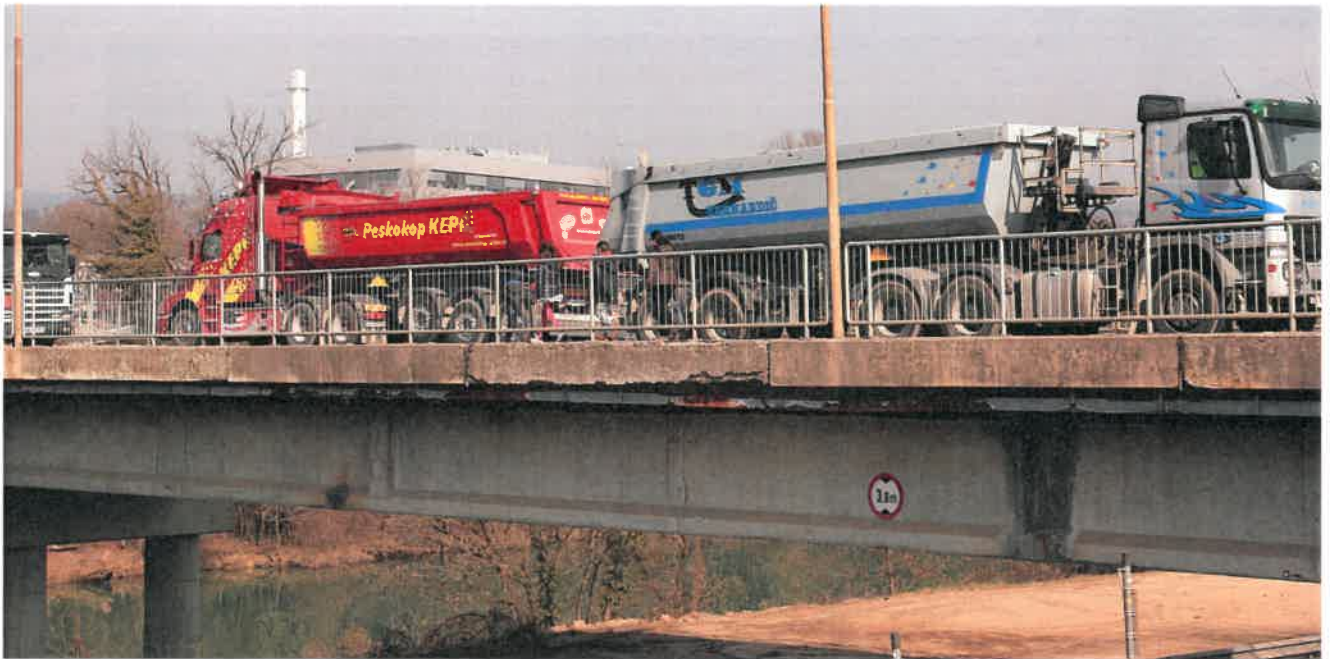
Slika 6: ali je bil leta 1977 zgrajeni Ločenski most projektiran za današnje obremenitve, ki jih povzroča gosti tovorni promet (foto: Boštjan Pucelj)?

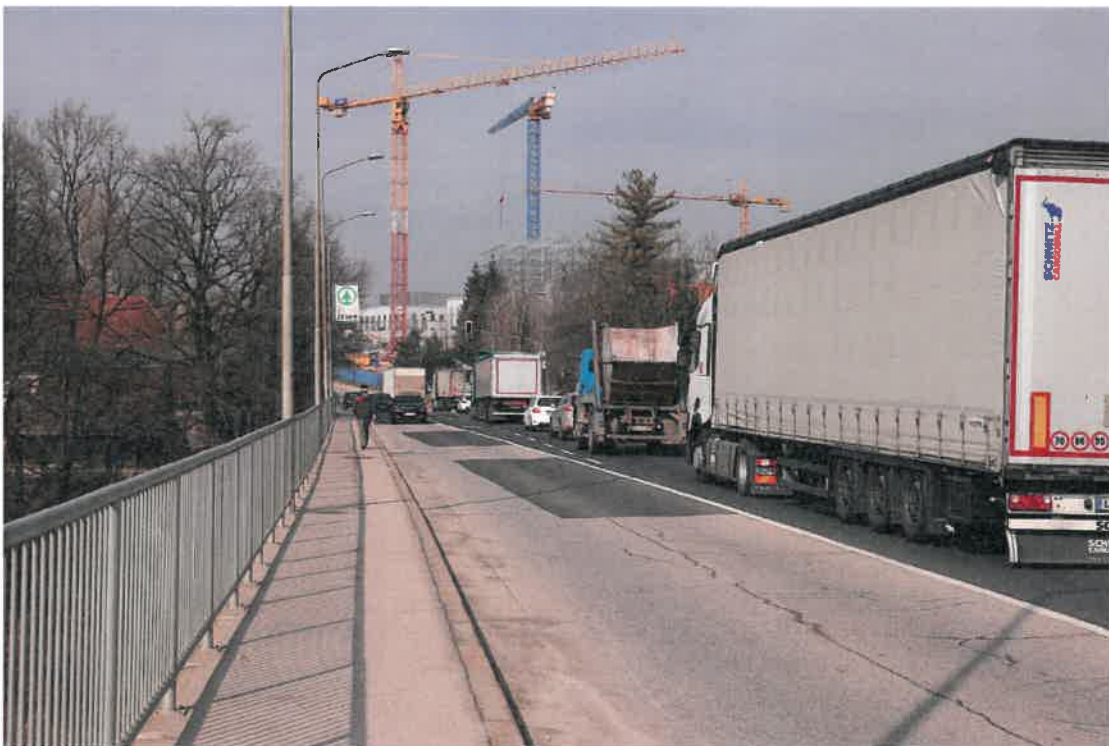
Slika 7: Iz smeri Žabje vasi se na mostu pogosto zadržujejo stoječe kolone vozil in ko z nasprotni smeri pripeljejo tovornjaki s hitrostjo 70 km/h (!?), vozniki v stoječih vozilih začitijo občutno valovanje mostu (foto: Boštjan Pucelj).

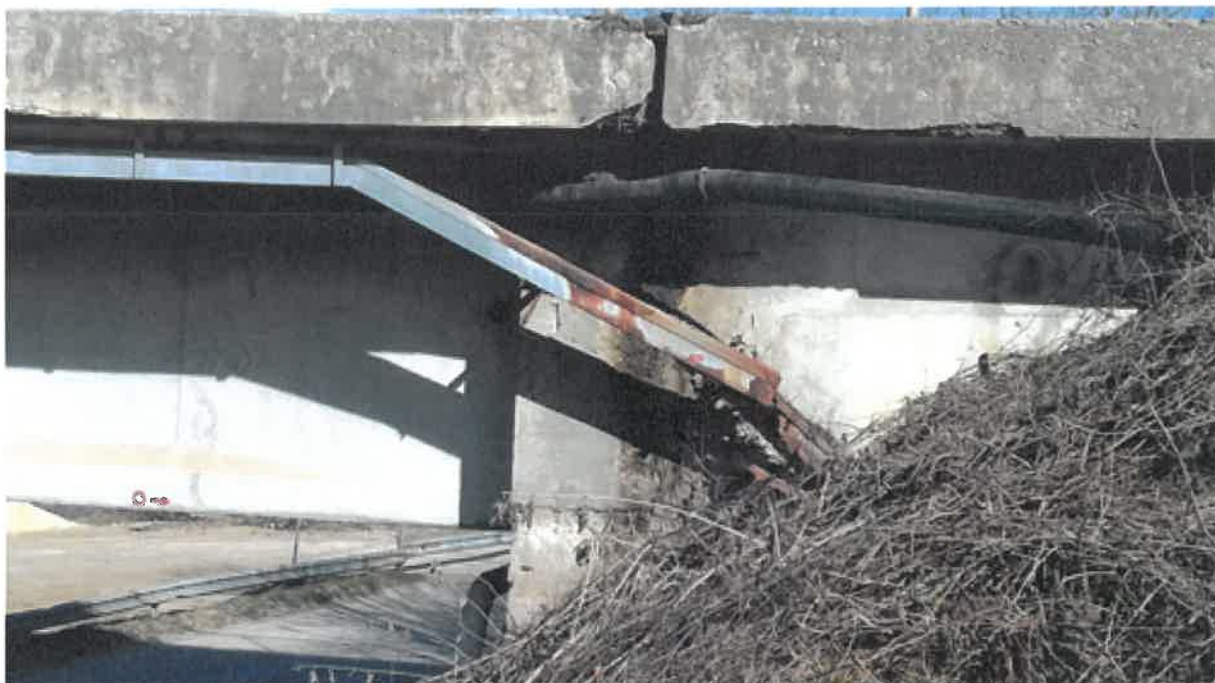
Slika 8: Poškodbe na desnem obrežnem oporniku (foto: Slobodan Novakovič).

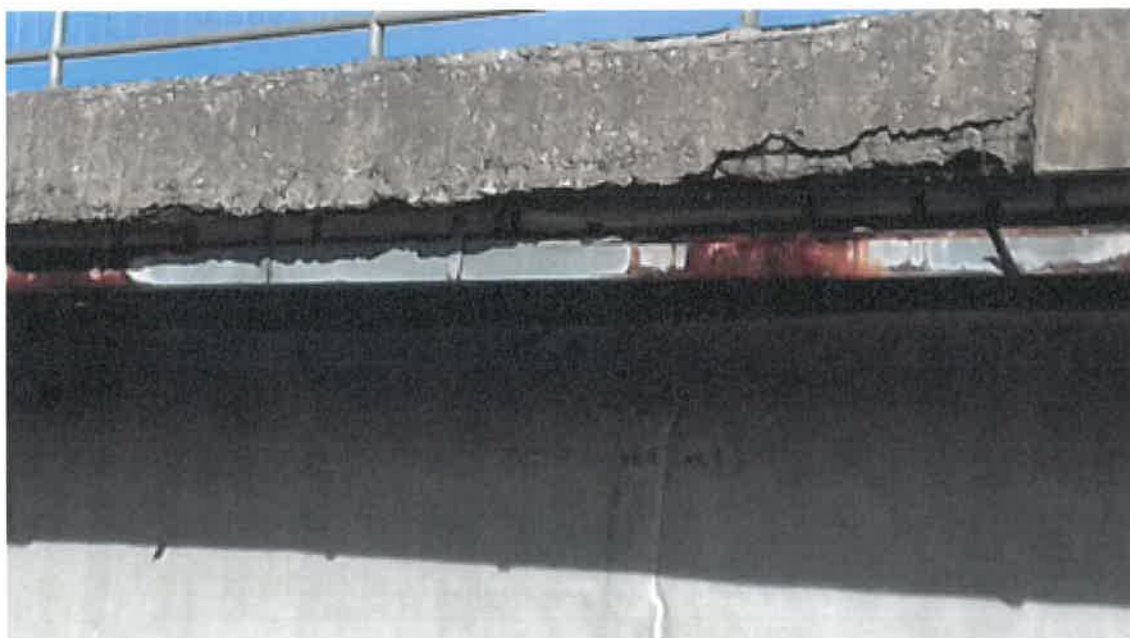
Slika 9: Poškodbe na zaključnem vencu pločnika (foto: Slobodan Novakovič).

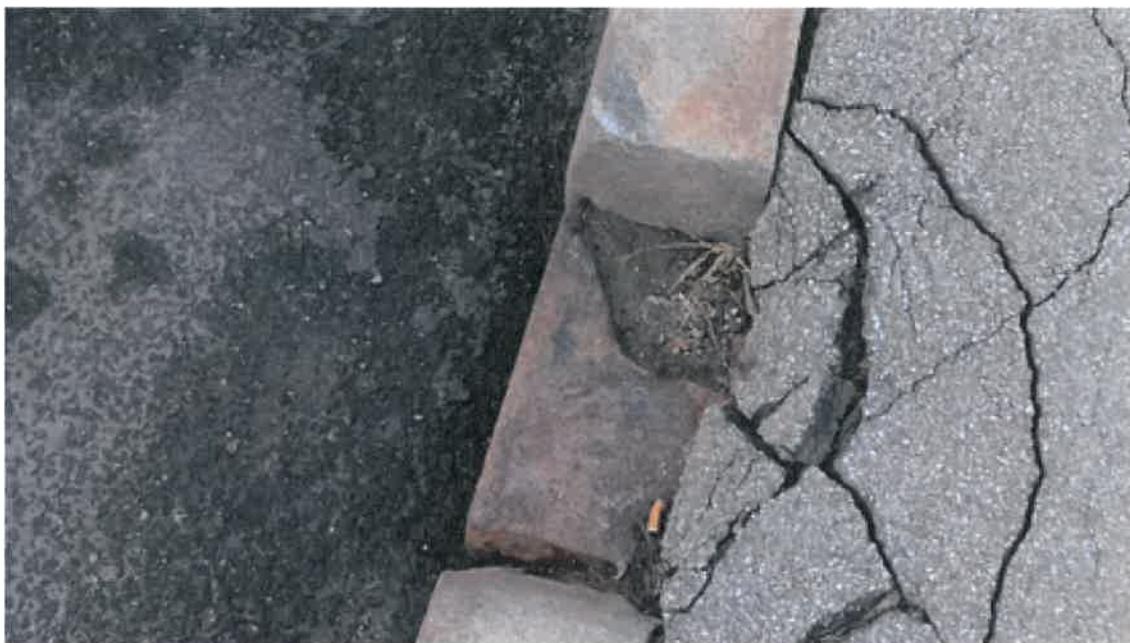
Slika 10: Poškodbe robnika in odtoka meteornih voda iz vozišča (foto: Slobodan Novakovič).

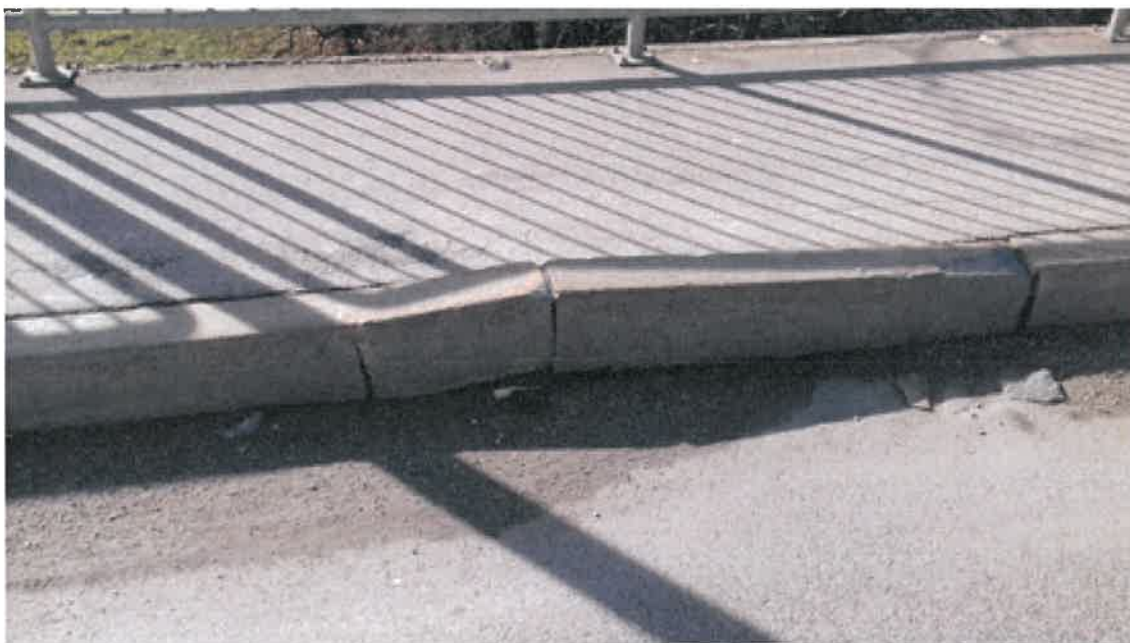
Slika 11: Deformacija cestnega robnika kot posledica dinamičnih učinkov in temperaturnih raztezkov (foto: Slobodan Novakovič).

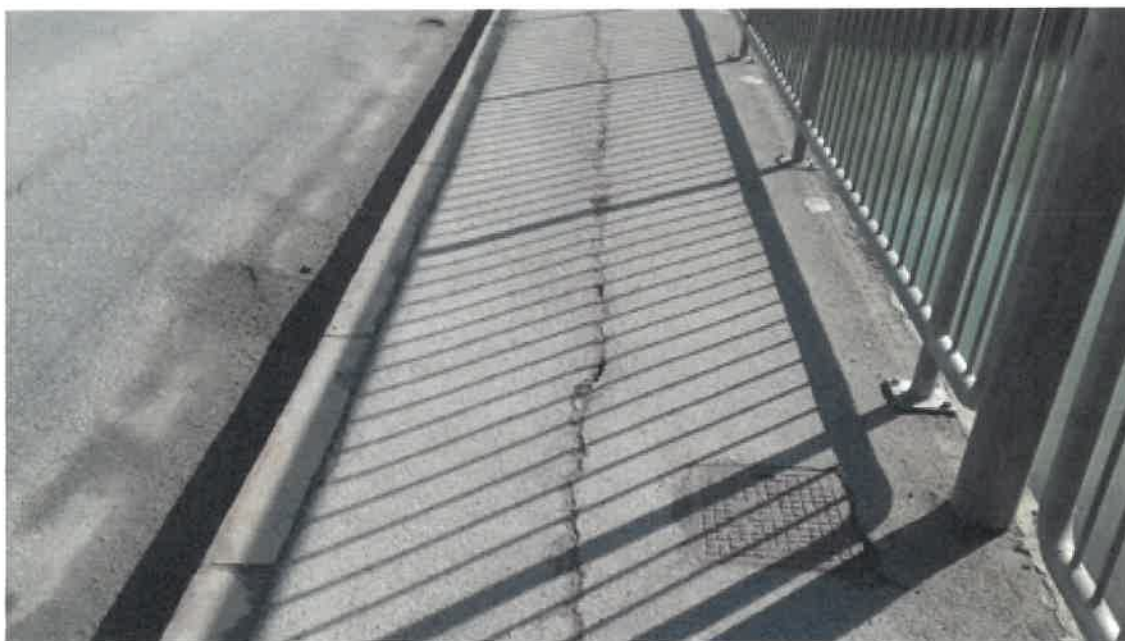
Slika 12: Vz dolžne razpoke na pločniku za pešce (foto: Slobodan Novakovič).

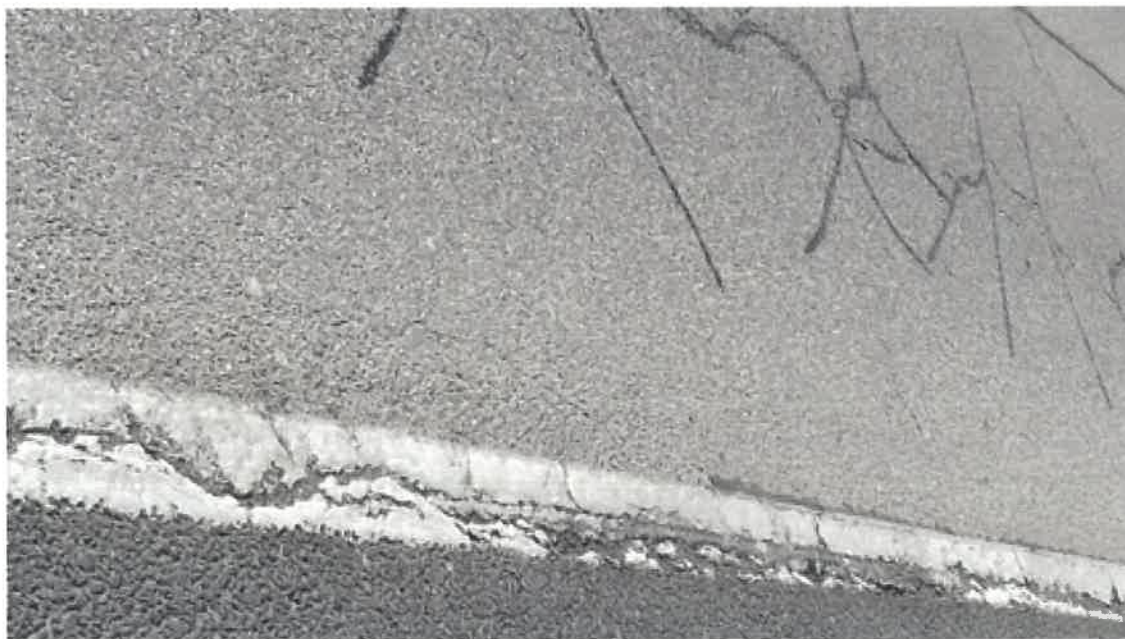
Slika 13: Vz dolžne in mrežaste razpoke vozišča (foto: Slobodan Novakovič).
